L P ガス事業者の 賠償事故事例集

(令和4年版)

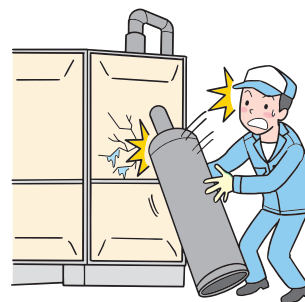
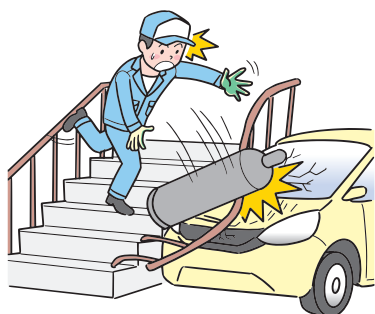
事例1 容器交換中に容器を受水槽に接触させ損傷、濡れ損を発生

賠償金額：約398万円（令和元年12月発生）

容器交換中に容器置場に隣接して設置されている受水槽の側面に容器が接触し、受水槽に亀裂が入り水漏れを発生させた。

⇒事前に搬送ルートを十分に確認する。また、建物、物件等に接触することがないように、慎重に運搬する。

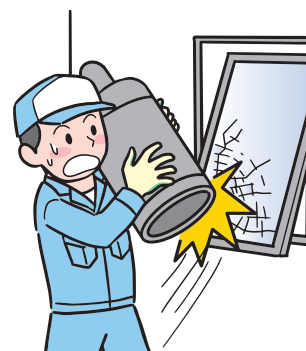
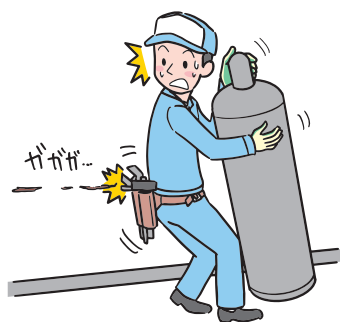
事例3 容器を担いで運搬中に容器を窓枠等に接触させ損傷

賠償金額：約72万円（令和元年8月発生）

30kg容器を担いで運搬中、風呂の窓が開いていることに気づかず通ったため、容器のスカート部を窓枠等にぶつけて破損させた。

⇒事前に搬送ルートを十分に確認する。また、障害物等がないか周囲の状況を確認する。

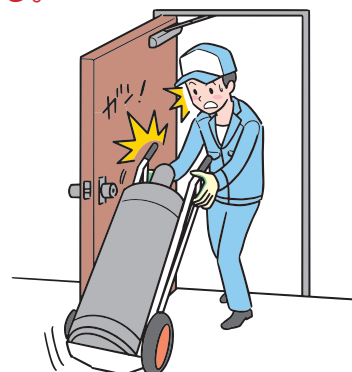
事例5 容器を台車に乗せて運搬中に台車が接触し車両ドアを損傷

賠償金額：約37万円（令和2年7月発生）

容器交換後、台車に容器を載せてドアから出ようとした際、台車の取っ手がドアに当たり傷を付けた。

⇒事前に搬送ルートを十分に確認する。また、台車が建物等に接触しないよう、慎重に運搬する。

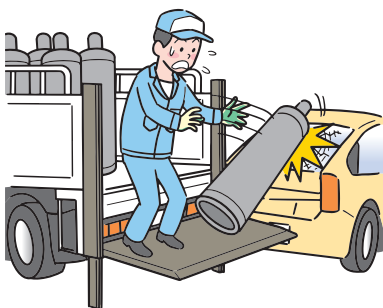
事例6 トラックのあおりの固定を忘れて発進して容器が荷台から落下し車両を損傷

賠償金額：約56万円（令和2年8月発生）

トラックのあおりの固定を忘れて発進したことにより、左折した際50kg容器3本、30kg容器3本、20kg容器2本が荷台から落下し、このうち50kg容器1本が被害車両に接触し破損させた。

⇒トラック発進前には、あおりやラッシングベルト等の状況を十分確認する。

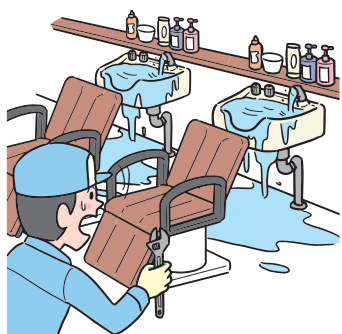
事例9 ガス給湯器交換時の設置不備により損傷して濡れ損発生

賠償金額：累計約417万円（令和元年8月発生）
 マンション5階1室の給湯器交換時の設置不備により破損・水漏れが発生し、階下4階から1階の各2室に濡れ損害を与えた。

⇒給湯器を設置する際は水漏れ等が発生しないよう慎重に行う。

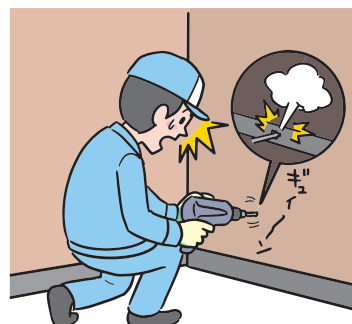
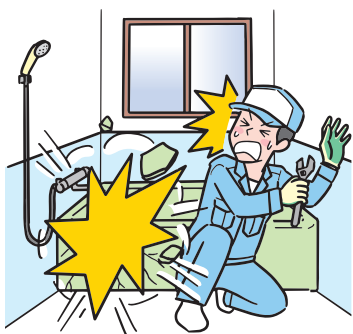
事例11 ガスファンヒーター設置時の内壁の穴開けミスにより配管を損傷

賠償金額：約118万円（令和2年12月発生）
 ガスファンヒーター設置のため内壁に穴を開ける際に管の有無の確認を怠ったため、誤って配管を破損させた。

⇒壁の穴開け作業を行う際は、壁の中の管の有無を事前に配管図等で十分確認する。

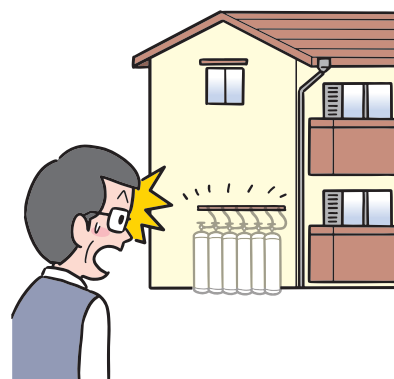
事例16 ガス供給会社変更時の確認不足により、誤ってガス配管設備を撤去

賠償金額：約189万円（令和元年12月発生）

ガス供給会社変更時にガス配管設備の確認が不十分であったため、アパートのオーナー所有のガス配管設備を誤って撤去してしまった。

⇒ガス供給会社変更時にはガス配管設備の所有関係の確認を十分に行う。

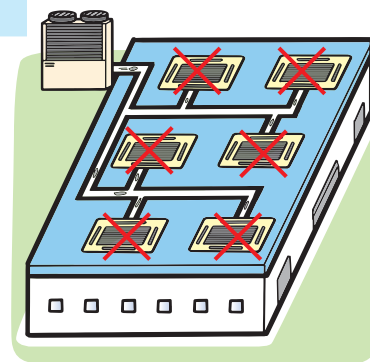
事例19 ガス調整設備全体の更新・点検工事におけるミスにより多数の空調設備が故障したため、一斉に交換

賠償金額：約3,541万円（令和3年2月発生）

LPガス調整設備の更新・点検工事において、ガスを用いた空調システム部分（GHP）の冷媒配管の残留物洗浄に不備があり、25台の空調設備が故障したため、故障したすべての空調設備の交換工事を行った。

⇒更新・点検工事の際には、残留物の洗浄を十分行うなど、工程管理に十分注意する。

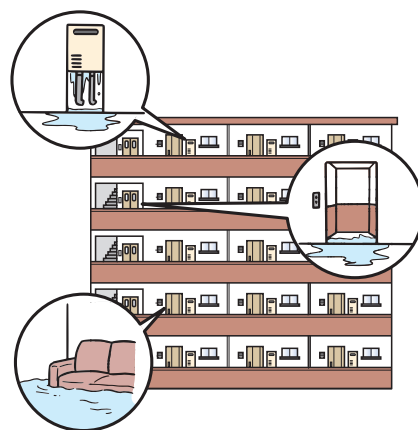
事例21 開栓時の確認漏れにより給湯器から漏水し集合住宅内に濡れ損発生

賠償金額：約244万円（令和2年8月発生）

開栓時の確認漏れにより、給湯器本体の給水管接続部、水抜き接続部から漏水し、集合住宅共用部、エレベーター、階下室が浸水した。エレベーター・室内補修、引っ越し費用・家財の補償が発生した。

⇒開栓時の確認を確実にを行うなど工程管理に十分注意する。

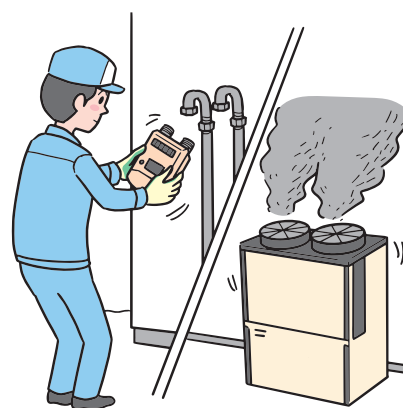
事例23 ガスメーター交換作業時にガス供給が中断してエアコンが故障

賠償金額：約46万円（令和3年3月発生）

ガスメーター交換作業中、手違いでガス供給が中断してしまい、稼働中のガスヒートポンプエアコンに負荷がかかり故障した。

⇒ガスメーター交換作業を行う際の工程管理に十分注意する。

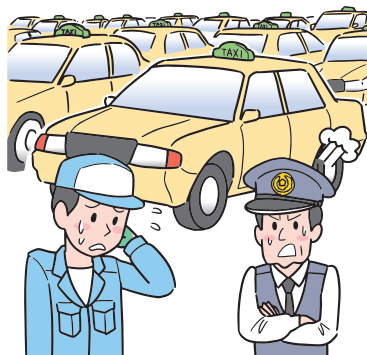
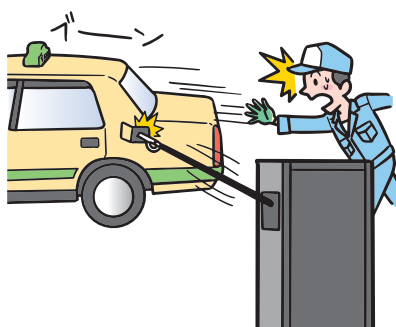
事例24 ガス充てん作業中にグリスが混入してエンジンが停止し、多数のタクシーを修理（スタンド）

賠償金額：約1,057万円（平成30年7月発生）

ガス充てん作業に伴いカップリングにグリスを塗っていたため、ガス充てん時にグリスが混入しエンジンが停止する事故が発生し、タクシー61台を修理することになった。

⇒グリスを使用せず、使用可能なエンジンオイルを塗布する。

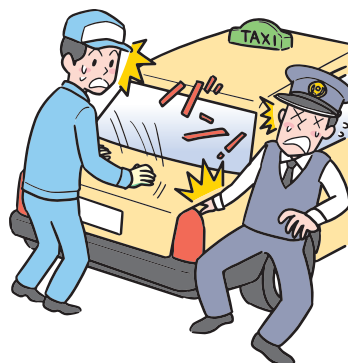
事例25 作業員のミスにより充てんホースを接続したまま発進させたことにより車両を損傷（スタンド）

賠償金額：約37万円（令和3年2月発生）

スタンド内でタクシーにプロパンガスを充填後、作業員のミスにより充填ホースを接続したまま運転手が車両を発進させた。充填ホースが外れて車両に接触し破損させた。

⇒車両発進の際は充てんホースが取り外し済みか十分に確認する。
